ESEMPIO DI TETTO PIANO

Esempio di tetto in lamiera grecata con posa dei triangoli in posizione parallela alla greca

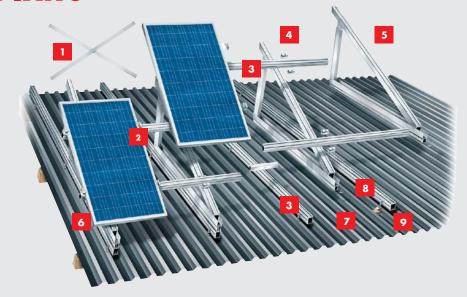
Elemento di irrigidimento

Giunto a croce

Viti testa martelloM8x45 eDado flangiato zigrinato

2 Graffa centrale

5 Triangoli Solar

Angolo Solar

Profilato 60x37 e 70x44

6 Graffa terminale

Viti di congiunzione
